**JAHRBUCH
DER RHEINISCHEN
DENKMALPFLEGE 49**

BAUHISTORISCHE UNTERSUCHUNGEN AM BONNER MÜNSTER

Die Generalsanierung des Bonner Münsters in den Jahren 2017 bis 2023 wurde vom LVR-Amt für Denkmalpflege im Rheinland durch denkmalpflegerische und restauratorische Beratungen eng begleitet (Abb. 1, 2). Die Einrüstung des Bauwerks bot auch Gelegenheit für bauhistorische Untersuchungen, die sich besonders auf das Außenmauerwerk von Chor, Querhaus und Vierungsturm konzentrierten. Neben Beobachtungen zu Bautechnik und -material konnten Holzproben gewonnen und naturwissenschaftlich untersucht werden, was Rückschlüsse auf Bauphasen und Bauabfolge zulässt.

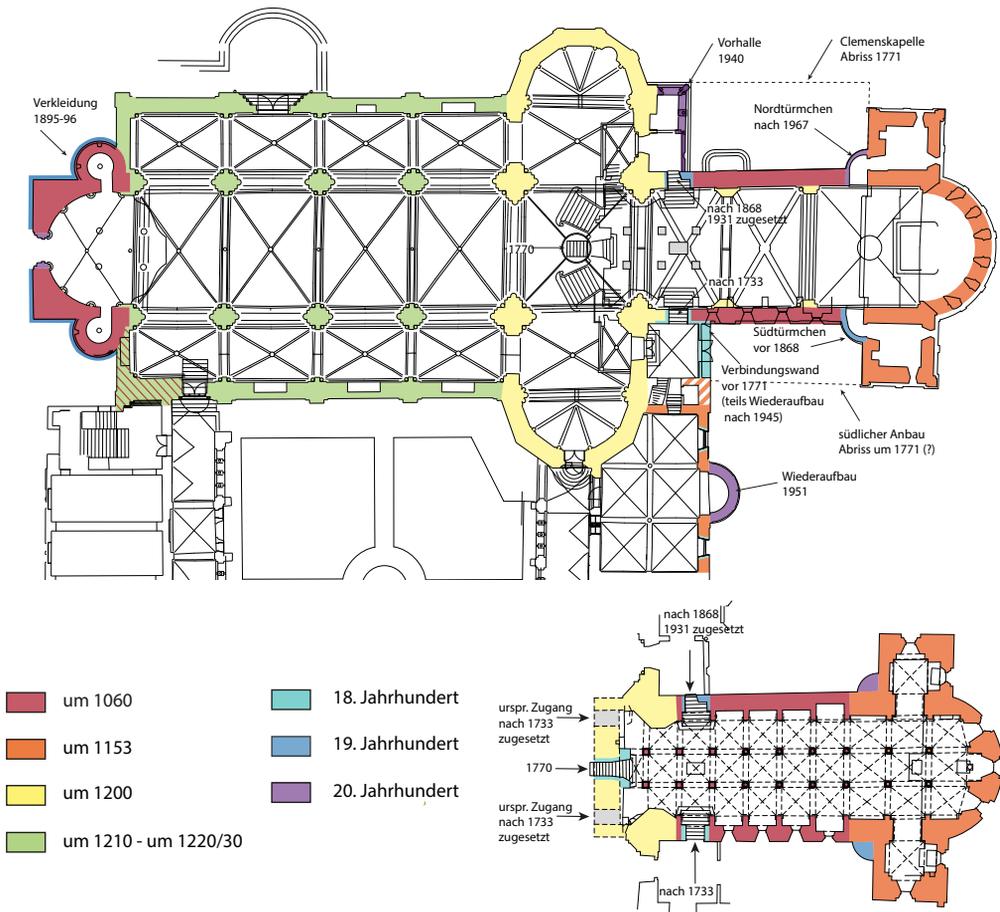
3. Bonner Münster, Grundriss mit schematischer Kartierung der Bauphasen.

Der Neubau des dreischiffigen Langhauses folgte unmittelbar auf die Errichtung von Querhaus und Vierung (Abb. 2, 3, 5). Der Baubeginn wird entweder um 1210 angesetzt, mit einer Fertigstellung in den 1220er Jahren, oder um 1230.¹⁵ Dazu gehörte auch

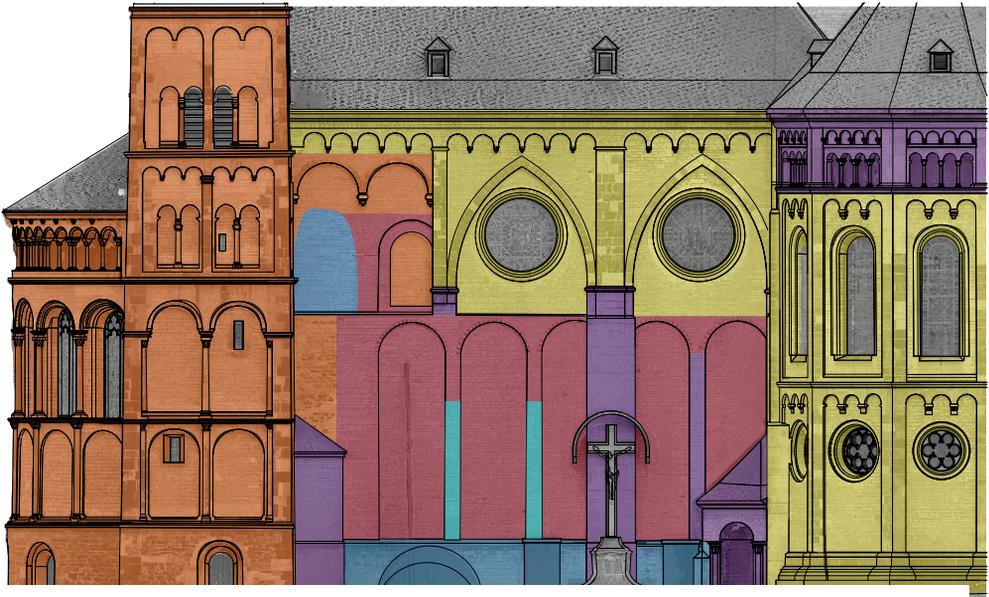
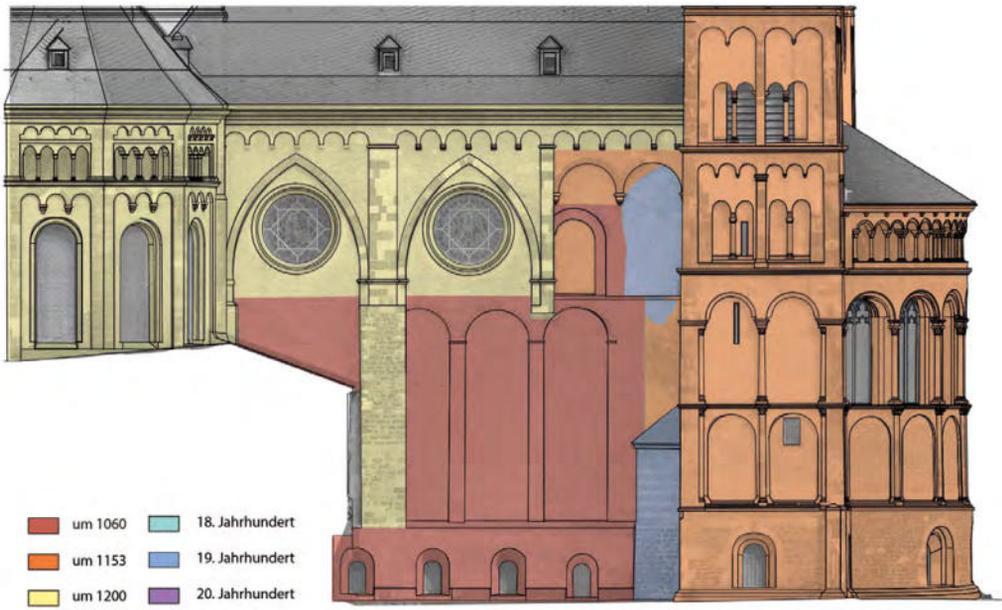
- um 1060
- um 1153
- um 1200
- 18. Jahrhundert
- 19. Jahrhundert
- 20. Jahrhundert

4. Bonner Münster, Chor und Querhaus, Ansicht von Norden und von Süden mit schematischer Kartierung der Bauphasen.

Die Südseite des Langchors verfügt über ein Sockelgeschoss mit vier Kryptafenstern, die noch zum salischen Baubestand gehören (Abb. 4, 6, 14). Es handelt sich um charakteristische mittelalterliche Rundbogenfenster mit stark geschrägter Laibung zur Verbesserung des Lichteinfalls. Die Fenster sind von außen angeschlagen und vergittert. Über Sohlbänken aus Trachyt besteht das Mauerwerk der Laibungen und

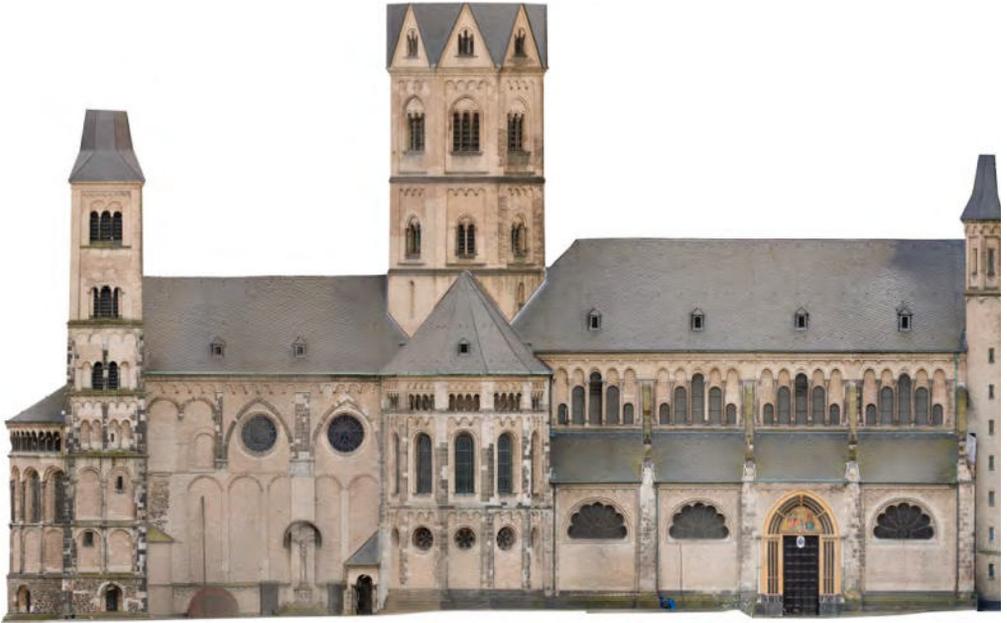
5. Bonner Münster, Gesamtansicht von Norden.

Rundbögen größtenteils aus Römertuff und steht mit den angrenzenden Wandflächen im Verband. An der Nordseite des Langchors fehlen die Kryptafenster, das Sockelmauerwerk wurde vermutlich im 19. Jahrhundert neu verblendet (Abb. 4, 5). Die Frage der Fenster steht in Zusammenhang mit den ehemaligen Baulichkeiten zu beiden Seiten des Chors.²⁵ An der Nordseite ist die zeitgleich mit dem salischen Bau errichtete Clemenskapelle archäologisch nachgewiesen, die 1771 abgerissen wurde (Abb. 3). Daher fehlen hier die Kryptafenster, und auch die beiden

aus Trachyt, sondern hier findet sich ausschließlich Mauerwerk aus Römertuff. Das gleiche gilt auch für die Erhöhung der Osttürme durch die beiden oberen Geschosse (Abb. 5, 8). Der Grund hierfür wird vermutlich weniger in einer mangelnden Verfügbarkeit des Materials zu suchen sein, sondern eher könnte das geringere Gewicht bei oberen Geschossen der Türme eine größere Rolle gespielt haben. Die Erhöhung der Osttürme ist in ihrer baulichen Gliederung insgesamt allerdings auch weniger konsequent durchgearbeitet, was vielleicht auf den Wunsch nach einer schnellen Fertigstellung und Abschluss der Baumaßnahme zurückzuführen ist.

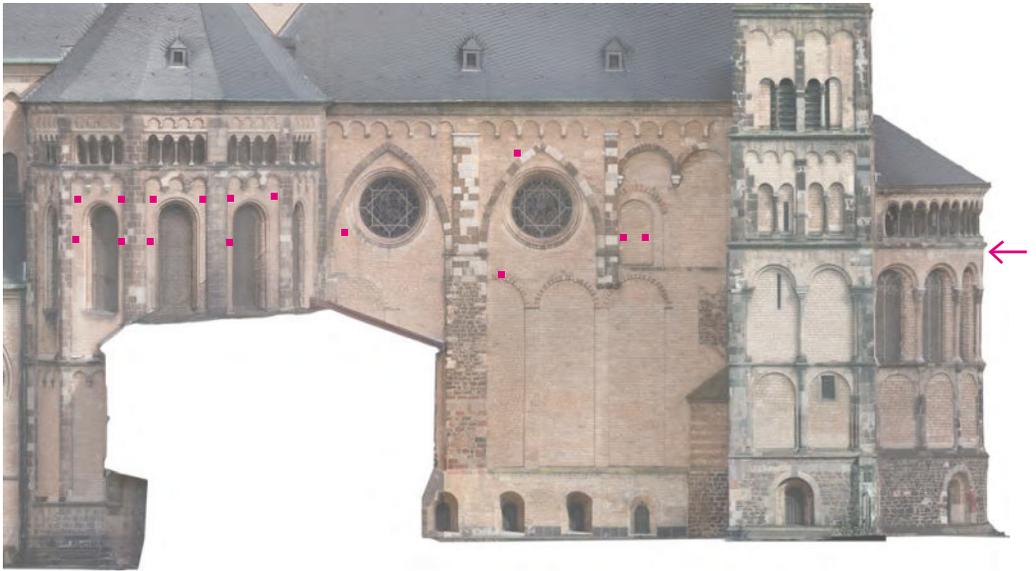
6. Bonner Münster, Chor und Querhaus, Ansicht von Süden mit Kartierung der Gerüstlöcher (rot) und Höhenlage des Ringankerbalkens (Pfeil).

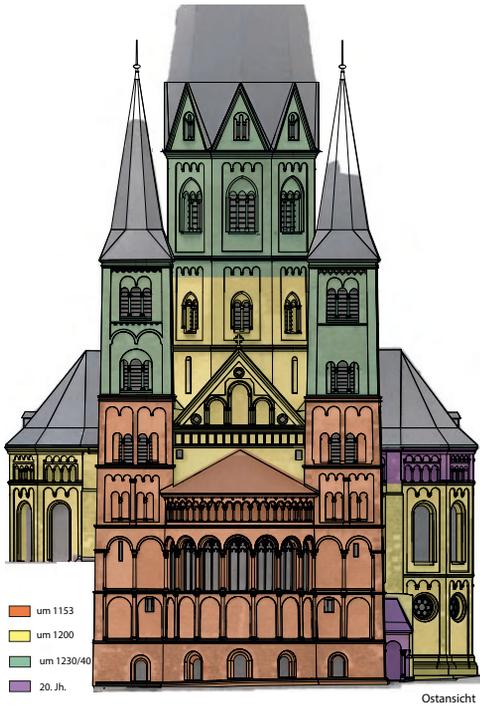
7. Bonner Münster, Ansicht von Osten mit schematischer Kartierung der Bauphasen.

Der achteckige Vierungsturm (Abb. 5, 7, 8) zeigt im unteren Geschoss gekuppelte Zwillingsöffnungen, die von einem leichten Spitzbogen mit eingelegtem Wulst überfangen werden. Seitliche Lisenen und ein Rundbogenfries unter dem Geschossgesims fassen die Wandfelder ein. Ursprünglich verlief der Rundbogenfries etwas niedriger innerhalb der Wandfläche über den Fenstern, jedoch wurde dieser erste Fries bündig abgearbeitet, um das Geschoss zu erhöhen. Das obere Geschoss verfügt über Drillingsöffnungen mit gestelzten Rundbögen, die ebenfalls von einem Spitzbogen mit eingelegtem

Die beiden oberen Geschosse der östlichen Chorflankentürme (Abb. 7, 8) werden entweder der Umbauphase um 1200 zugerechnet und als deren Abschluss in den Anfang des 13. Jahrhunderts gesetzt,²⁰ oder sie werden zusammen mit der Aufstockung des Vierungsturmes in die Zeit um 1230/40 datiert.²¹ Das Traufgesims der beiden Chorflankentürme liegt knapp unterhalb des erhöhten Geschossesgesimses des Vierungsturmes, so dass sich eine aufeinander abgestimmte Höhenstaffelung ergibt. Daher erscheint es naheliegend, dass die Aufstockungen der Türme zusammen konzipiert wurden und in enger Abfolge um 1230/40 entstanden sind. Auch die Gestaltung mit Drillingsfenstern

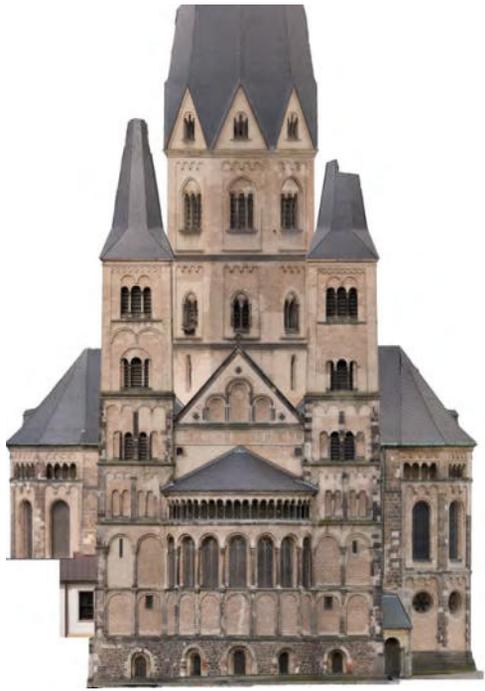
8. Bonner Münster, Gesamtansicht von Osten.

riode. Im Gegensatz dazu weist der staufische Ostchor mit den beiden Flankentürmen nicht nur eine ungleich stärkere plastische Durchgliederung der Architektur, sondern auch eine weitaus vielseitigere Verwendung unterschiedlicher Materialien auf (Abb. 1, 8, 15). Das massive, nur annähernd lagenhaft versetzte Sockelmauerwerk besteht aus Basaltbruchstein mit einer Eckquaderung aus großformatigen Werksteinen. Die rundbogigen Kryptafenster besitzen geschrägte Einfassungen aus großformatigen Römertuffquadern und rundbogige Umrahmungen mit Werksteinen, vornehmlich aus Drachenfelder Trachyt sowie einzelnen roten Sandsteinen und hellen lothringischen Kalksteinen (Abb. 16). Im ersten Obergeschoss werden die Wandflächen aus Römertuff durch Werkstein-Lisenen gegliedert, die zusammen mit den vorgelegten Halbsäulen aus Drachenfelder Trachytquadern gearbeitet sind und Blendbögen aus Römertuff tragen (Abb. 17). Auch das Geschossgesims, die Basen und die seitlichen Ecklisenen sowie die Flechtbandkapitelle bestanden ursprünglich wohl weitgehend aus Drachenfelder Trachyt, sind allerdings in vielen Bereichen erneuert und mit Basaltlava aus der Eifel, Wolkenburger Latit oder Stenzelberger Latit ausgewechselt.

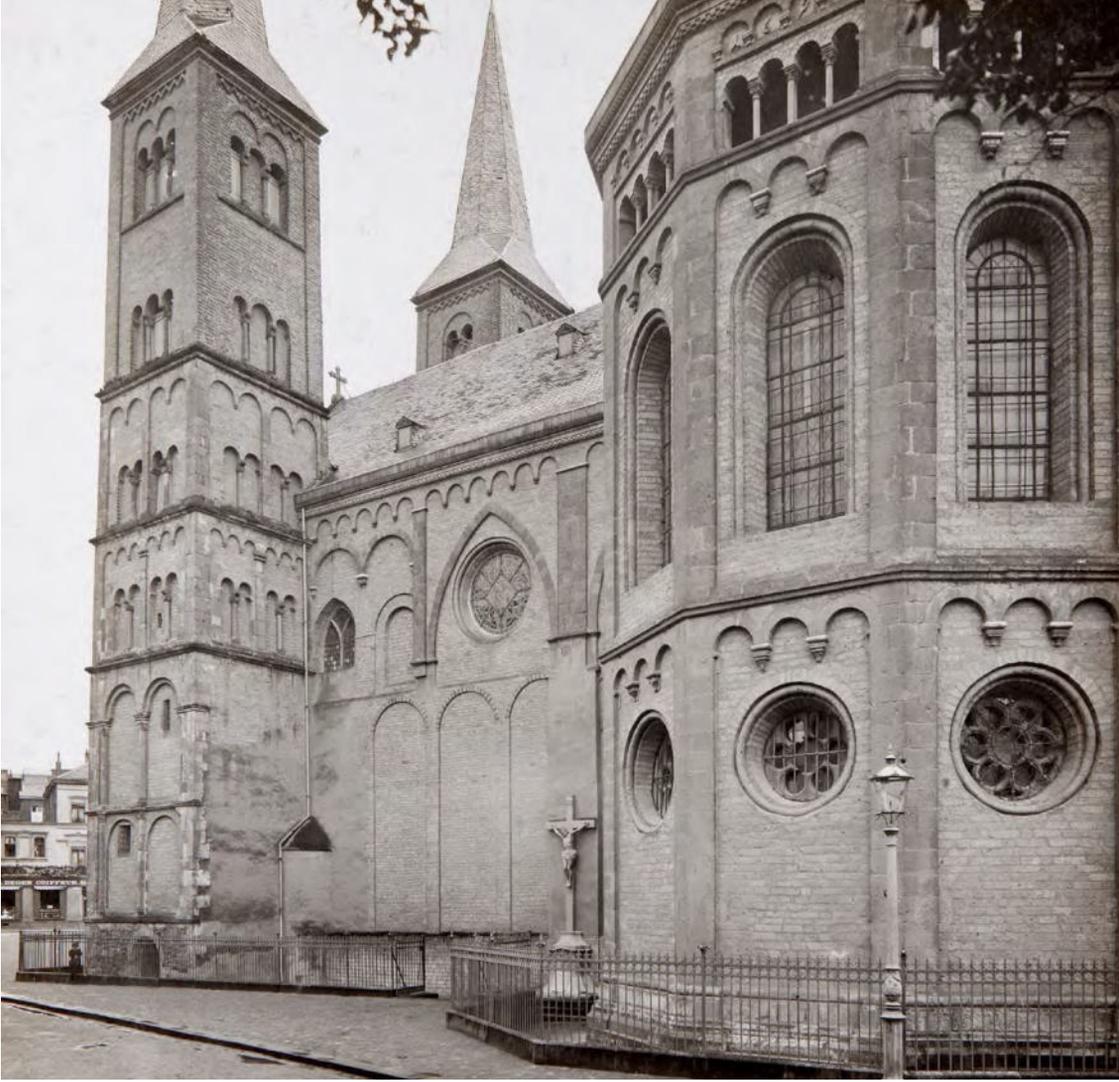
9. Bonner Münster, nördlicher Chor und Querhaus, Messbild von 1890.

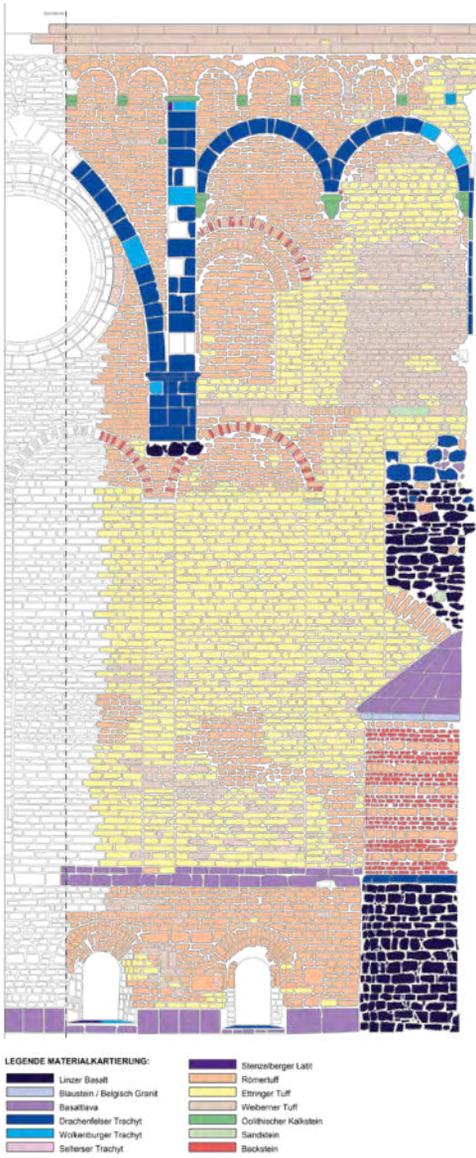
10. Bonner Münster, Langchor, Südseite, Materialkartierung.

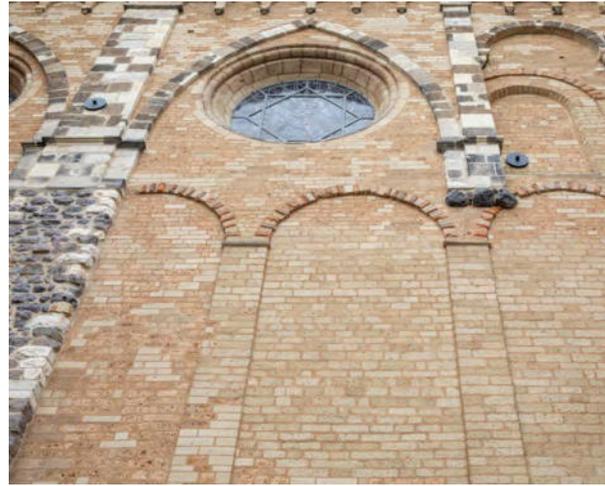
11. Bonner Münster, Langchor, Südseite, Blick auf Blendbögen und gestaffelte Fassadengliederung, mittelalterliches Mauerwerk aus hellbraun-rötlichem Römertuff und ausgewechselte Flächen aus hellerem Weiberner oder Etringer Tuff, 2024.

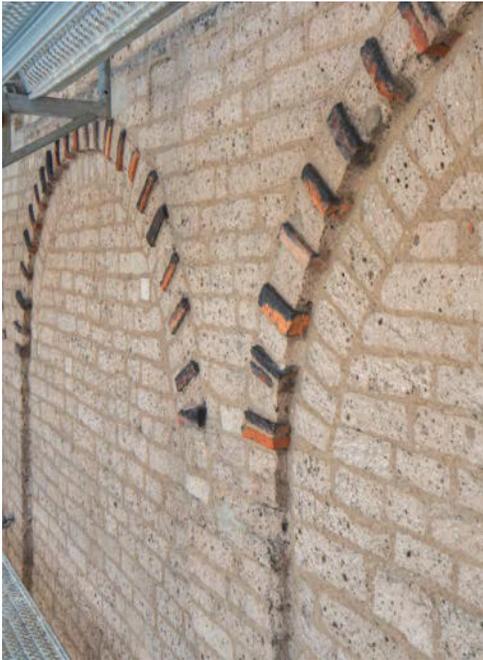
12. Bonner Münster, Langchor, Nordseite, salische Blindbögen mit Wechsel von Römertuff und römischen Ziegeln in der Bogenmauerung.

sonderheiten auf. So fallen beim salischen Mauerwerk an der Nord- und Südseite des Langchors die dünnen roten römischen Ziegelplättchen auf, die in den Bögen der Blendgliederung doppelt oder einfach im Wechsel mit Tuffsteinen dekorativ versetzt sind (Abb. 12). Die offensichtliche römische Herkunft der Ziegel wird an anderer Stelle durch eine nachträglich eingemauerte Spolie vor Augen geführt: Im unteren Bereich an der Westseite des südlichen Chorflankenturms trägt eine flach eingesetzte Ziegelplatte den Legionsstempel L T M der *Legio Prima Minerva* – neben dem Abdruck einer Hundepfote (Abb. 13).²⁴ Innerhalb der Schmuckbögen an

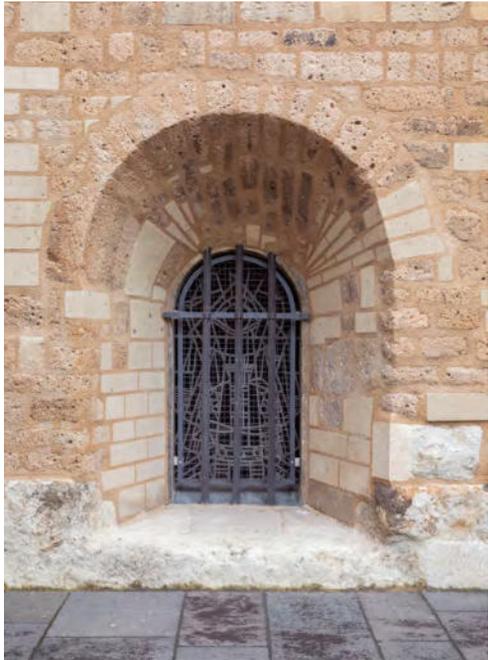
14. Bonner Münster, Langchor, Südseite, zweites Kryptafenster von Westen, 2024.

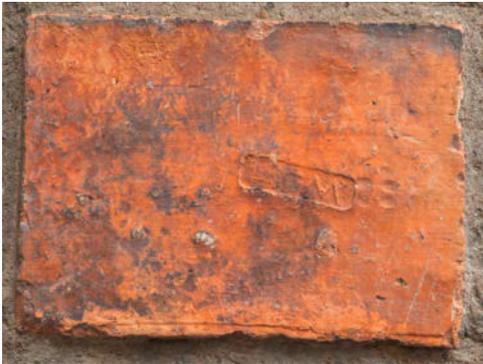
13. Bonner Münster, römischer Ziegel mit Legionsstempel L T M und Abdruck einer Hundepfote, als Spolie eingemauert an der Westseite des südlichen Chorflankenturms in ca. 2 m Höhe.

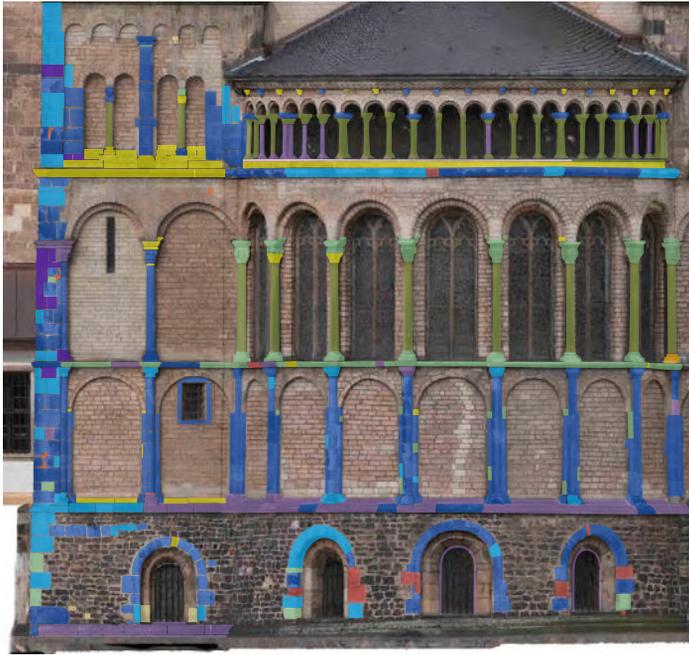
- Basaltlava
- Drachenfelder Trachyt
- Wolkenburger Trachyt
- Selterser Trachyt
- Stenzelberger Latit
- Lothringischer Kalkstein
- Sandstein
- Kalksinter
- Savonneres
- roter Sandstein

15. Bonner Münster, Chorapsis und südlicher Chorflankenturm mit Materialkartierung der Werksteine.

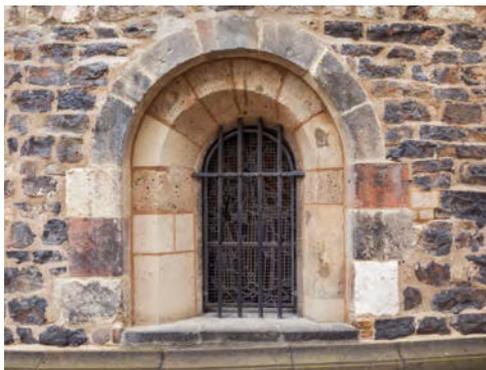
16. Bonner Münster, Chorapsis, Sockelgeschoss aus Basaltmauerwerk, nördliches Kryptafenster mit innerer Laibung aus Römertuff (links teils in Weiberner Tuff erneuert) und Werksteineinfassung aus Drachenfelser Trachyt, rotem Sandstein und Kalkstein, 2024.

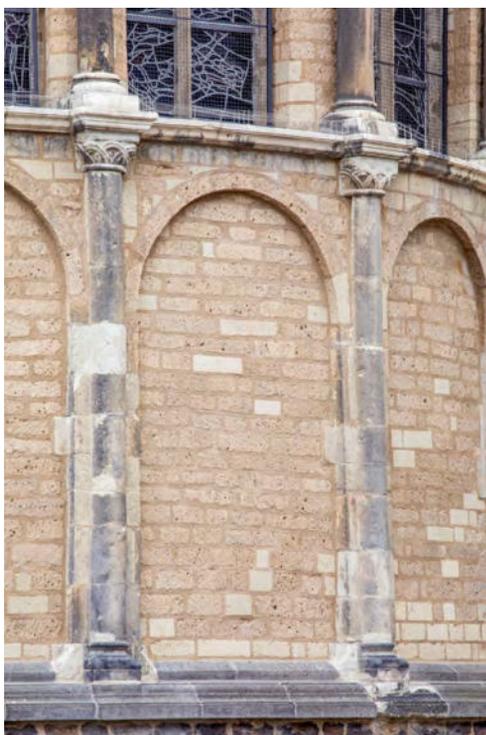
17. Bonner Münster, Chorapsis, erstes Obergeschoss, Wandflächen und Blendbögen aus Römertuff, Lisenen und Halbsäulen mit Flechtbandkapitellen aus Drachenfelser Trachyt (6. Achse von Süden), 2024.

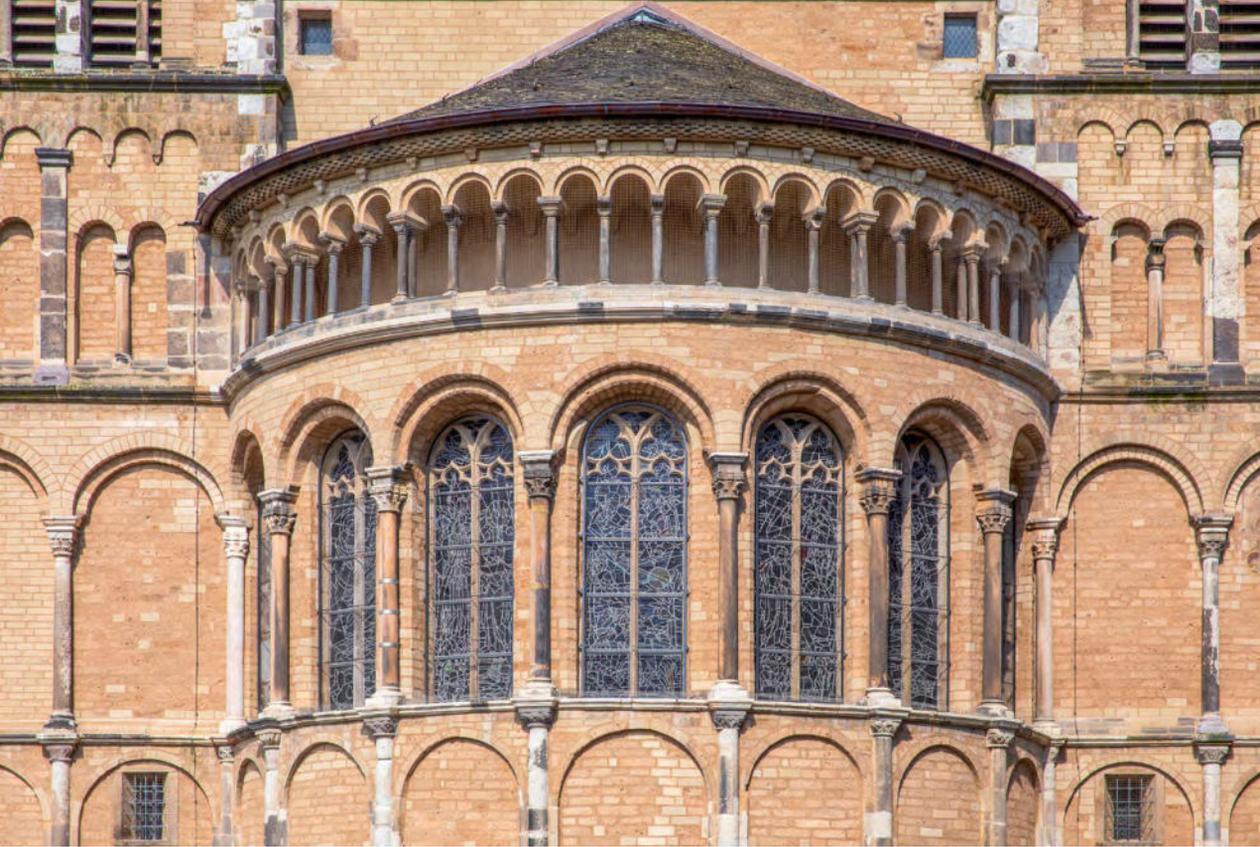
18. Bonner Münster, Chorapsis, zweites Obergeschoss mit gestuften Rundbögen auf großen freistehenden Säulen aus Kalksinter und bekrönende Zwerggalerie mit kleinen Kalksintersäulen, 2024.

Die dekorative Gestaltung steigert sich in der Fensterzone des zweiten Obergeschosses mit zweifach gestuften Rundbögen auf freistehenden Säulen (Abb. 18, 19). Die Säulenschäfte an der Apsis stellen

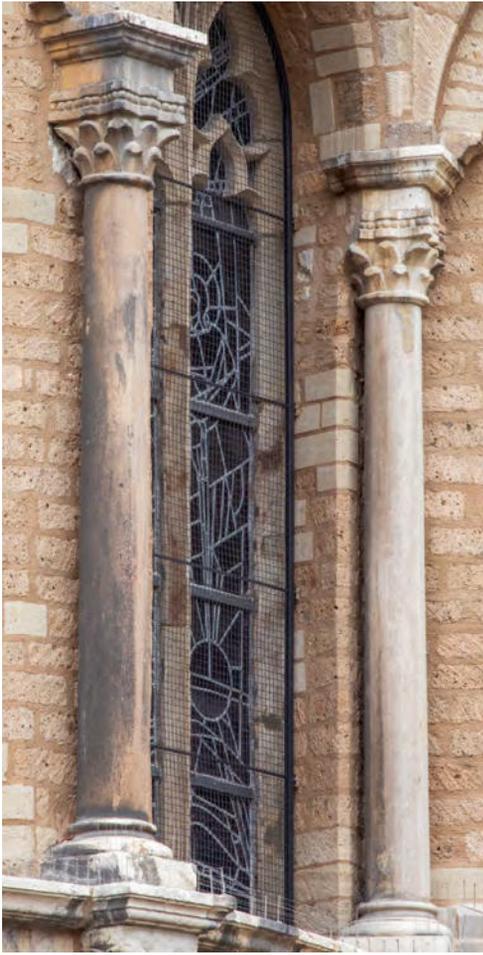
19. Bonner Münster, Chorapsis, zweites Obergeschoss, große Kalksintersäulen mit attischen Basen und Zungenblattkapitellen aus lothringischem Kalkstein am Anschluss zum nördlichen Chorflankenturm, 2024.

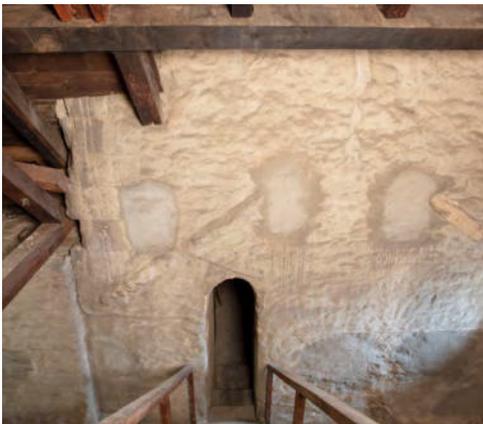
20. Bonner Münster, Dachraum über der Chorapsis, Blick auf den nördlichen Chorflankenturm mit Dachanschlag des ursprünglichen Querdachs, 2019.

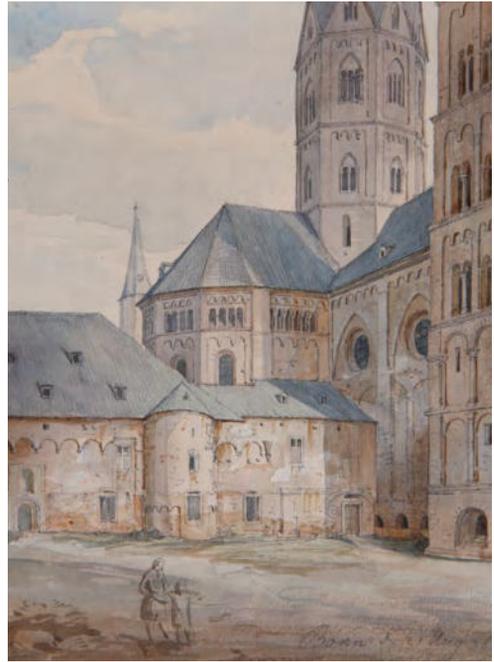
21. Bonner Münster, Südostseite des Münsters und Kapitelhaus, aquarellierte Bleistiftzeichnung von Rudolf Wiegmann, 1836, Zustand vor der steinsichtigen Restaurierung.

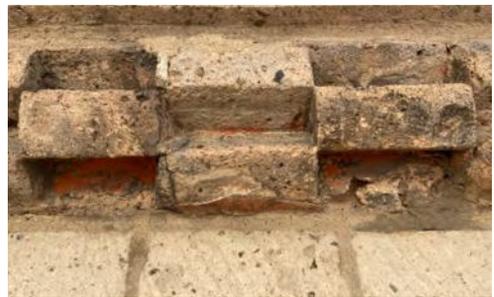
22. Bonner Münster, Vierungsturm, Südostseite, oberes Geschoss, hellrote Farbbefunde am Klötzchenfries des Hauptgesimses.

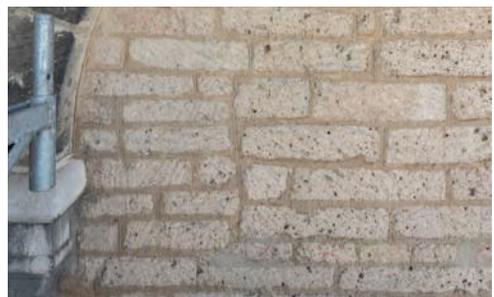
23. Bonner Münster, mittelalterliches Mauerwerk aus Römertuff mit Fugung des 19. Jahrhunderts in hellbraunem Kalkmörtel mit einfacher oder doppelter Fugenritzung (Nordseite des Langchors, Bereich links oben unter dem doppelten Blendbogen), 2019.
